# ТЕСТ НА НАДЕЖНОСТЬ

### Renault Duster

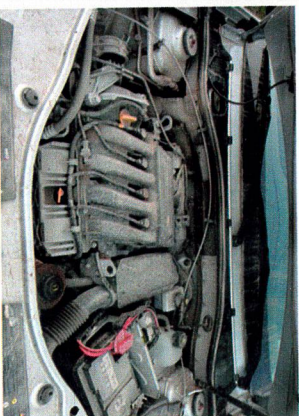
Проему капота Дастера не помешал бы уплотнитель. Бачок гидроусилителя руля запитывается через крышку рабочей жидкости, как и у Renault Sandero (AP №14, 2011)

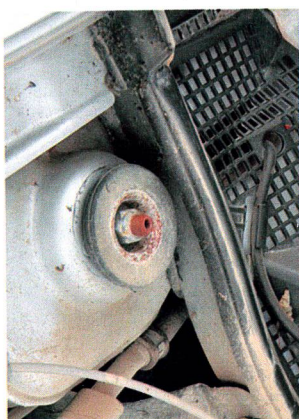
У Дастера ржавчина заметна только под капотом. Сильнее всего — на опорах и резбе шток амортизаторов

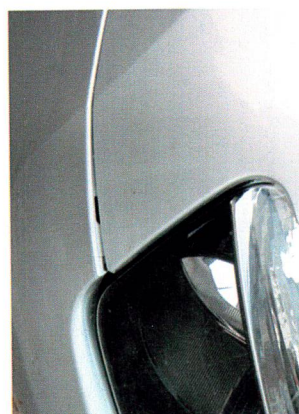
Передний бампер Дастера плохо держится за крылья, а нижняя решетка воздухозаборника — за бампер

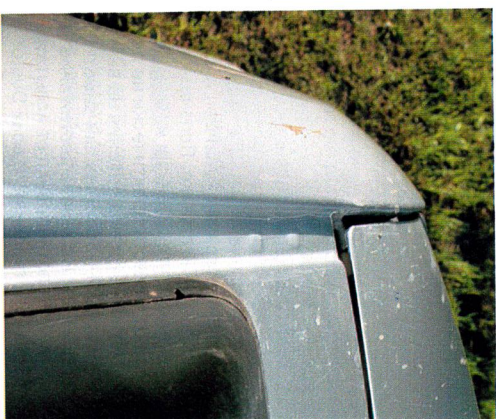
Трешины в задней части водосток Дастера — явление неприятное, но не опасное: влудь они доходят не до металла кузова, а до герметика

На левом водосточе создали образцовую трещину! Видел также и на других Дастерах.

Обратился в сервис из-за трещины на крыше. Сказали, что в том месте герметик покрашен краской и по какой-то причине лопнул. Должны перекрысить.

У моего Дастера с правой стороны тоже трехмиллиметровая трещинка в герметике. Пробег — всего 250 км.

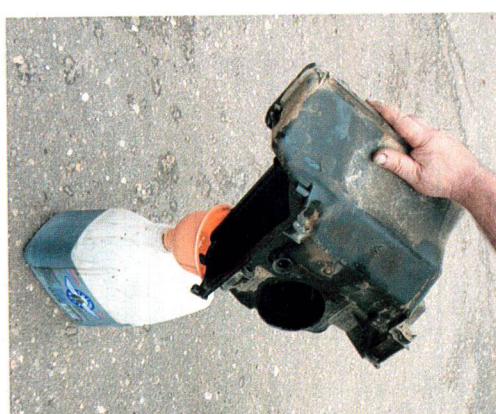
Из ресивера впускного тракта мы слили два литра масла. Как оно там оказалось — пока загадка
