# Грязные танцы

До окончания ресурсных испытаний им осталось всего ничего, но главное — груженные водоналивными манекенами и балластом Chevrolet Niva и Renault Duster преодолели сотни километров настоящего бездорожья. Пару лет назад его же месили УАЗ Патриот и Лада 4x4 — и начали буквально рассыпаться на глазах (АР №18 и 22, 2010). Не надорвались ли наши нынешние подопечные?

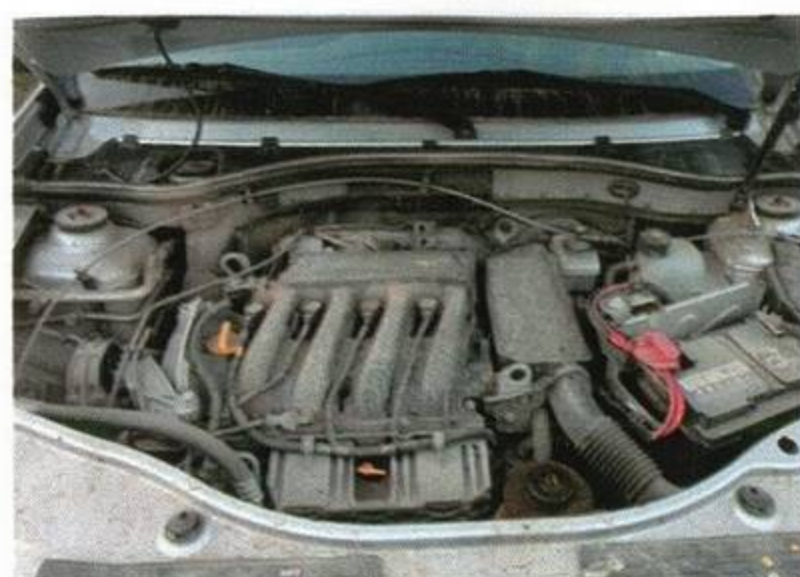
Проему капота Дастера не помешал бы уплотнитель. Бачок гидроусилителя руля залит вытекшей через крышку рабочей жидкостью, как и у Renault Sandero (AP №14, 2011)

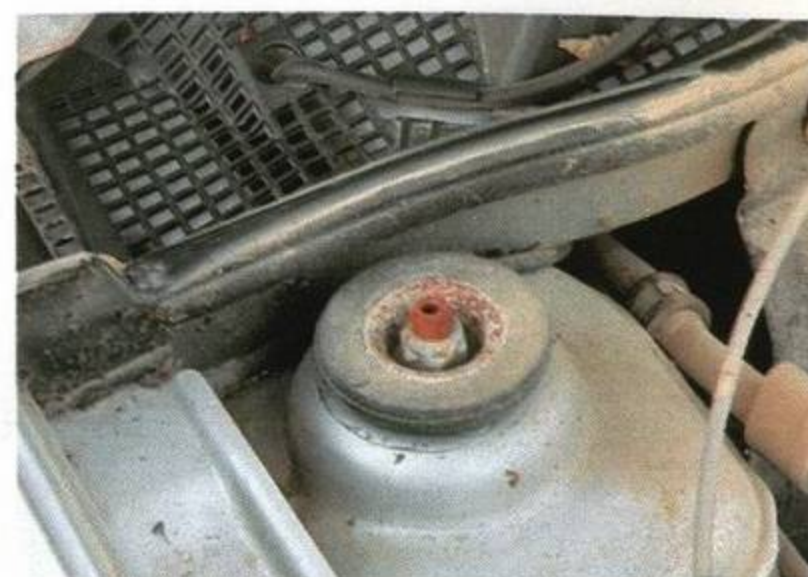
У Дастера ржавчина заметна только под капотом. Сильнее всего — на опорах и резьбе штоков амортизаторов

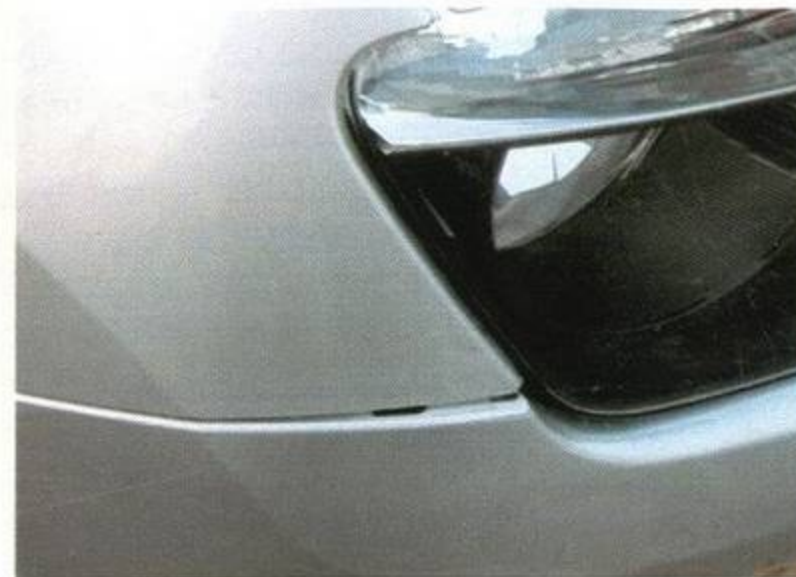
Передний бампер Дастера плохо держится за крылья, а нижняя решетка воздухозаборника — за бампер

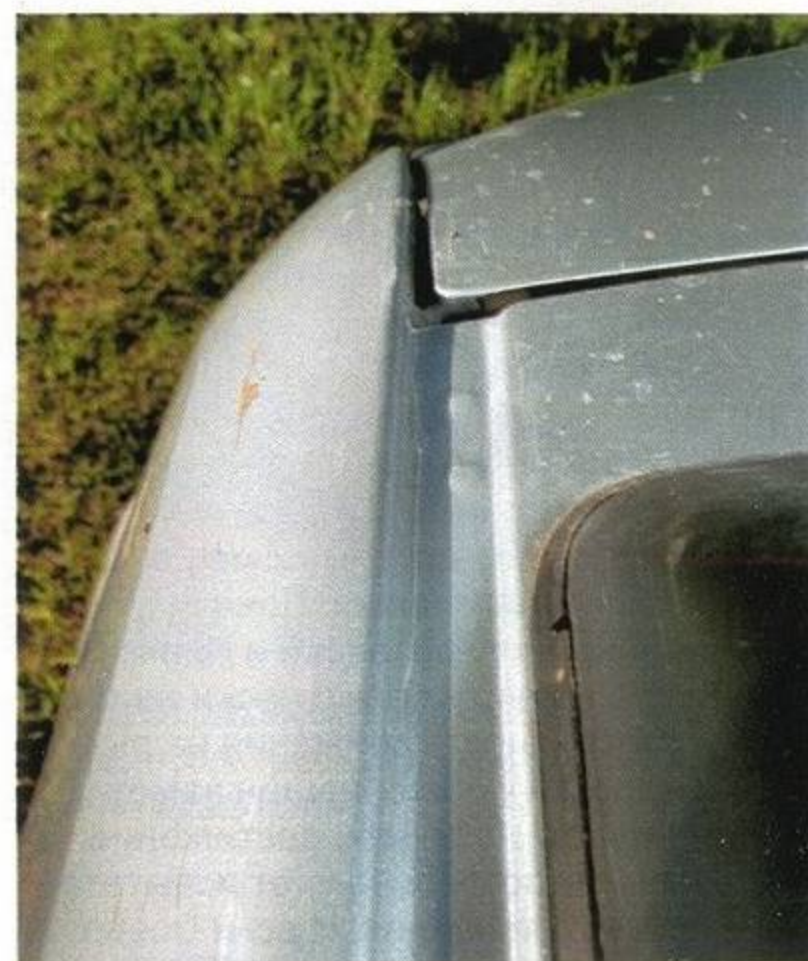
Трещины в задней части водостоков Дастера — явление неприятное, но не опасное: вглубь они доходят не до металла кузова, а до герметика

Зато Duster оказался редким мастаком на затыливые проблемы. Мы глазам не поверили, когда обнаружили на обоих водостоках в задней части крыши длинные, в 7 и 10 см, трещины! Неужели от повышенных нагрузок на бездорожье треснул металл кузова? Но все оказалось не так страшно. Боковина кузова соединена с панелью крыши точечной сваркой, широкий стык деталей залит толстым слоем герметика, а весь этот «бутерброд» спрятан под лакокрасочным покрытием — оно-то и лопнуло. В Автофрамосе такому событию удивились, пообещали разобраться и предложили перекрасить детали по гарантии. Но на форумах украинских дастероводов (там Duster румынской сборки продавался еще под маркой Dacia с 2010 года) эта проблема обсуждается уже не первый

год, да и в России мы, как оказалось, далеко не единственные, кто столкнулся с такими же трещинами. Получается, что дефект — технологический!

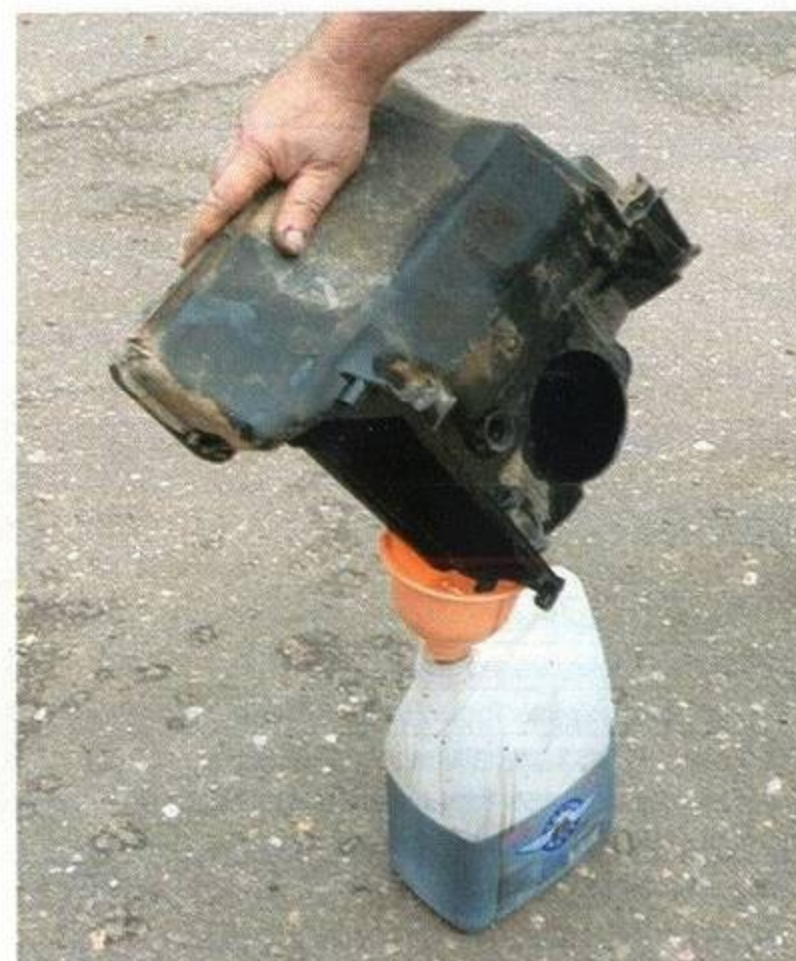
Из ресивера впускного тракта мы слили два литра масла. Как оно там оказалось — пока загадка

Не иначе, глядя на Шеви Ниву, и Дастеру на ремонт захотелось. Почувствовать тепло человеческих рук, так сказать. Снял я воздушный фильтр (мало того что забитый, так еще и пропитанный маслом — в пору его масляным называть), а за ним — ресивер системы впуска, в коем масле плещется под обрызг. Снявши его, слил около двух литров! На всякий случай подверг ревизии систему вентиляции — все вроде как в норме, нигде новых путей для масла не открылось. Установил новый воздушный фильтр (к слову, неприлично малой площади!) — и проблема исчезла; теперь мотору способнее воздух отбирать снаружи, а не из своих недр. Но недолго музыка играла: через день — рецидив! Ночи не сплю, размышляю о причинах. Подпор газов, конечно, велик, однако и компрессия не упала.

После 20 тысяч километров пробега у Renault вдруг разыгрался масляный аппетит. По ходу скоростных упражнений масло приходилось подливать все чаще и больше, и наконец Duster стал поглощать по два литра недешевой «синтетики» ELF Evolution SXR 5W-30 (на полсекундочки, 2400 рублей за пятилитровую канистру) на тысячу километров! При этом ни на холостых оборотах двигателя, ни при перегазовках характерного сизого дыма из выхлопной трубы подмечено не было. Чудеса... Но тут настал черед второго техобслуживания (мы проводили ТО через 12 и 24 тысячи километров, сокращая межсервисный интервал на 20%). Вскрываем корпус воздушного фильтра, а там — пропитанный маслом фильтрующий элемент и полным-полна коробушка ресивера, из которой мы и слили те самые два литра «моторки»! Подумали было, что дело в забившемся фильтре, так ведь и с новым фильтром масло стало вновь собираться в ресивере! Разбираемся.

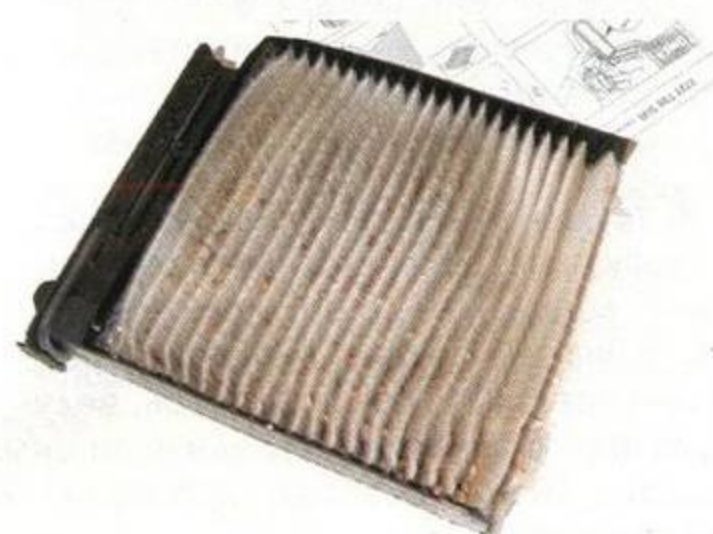
Салонный фильтр Дастера за несколько секунд легко меняет каждый. После 12 тысяч километров пробега он оставался вполне работоспособным

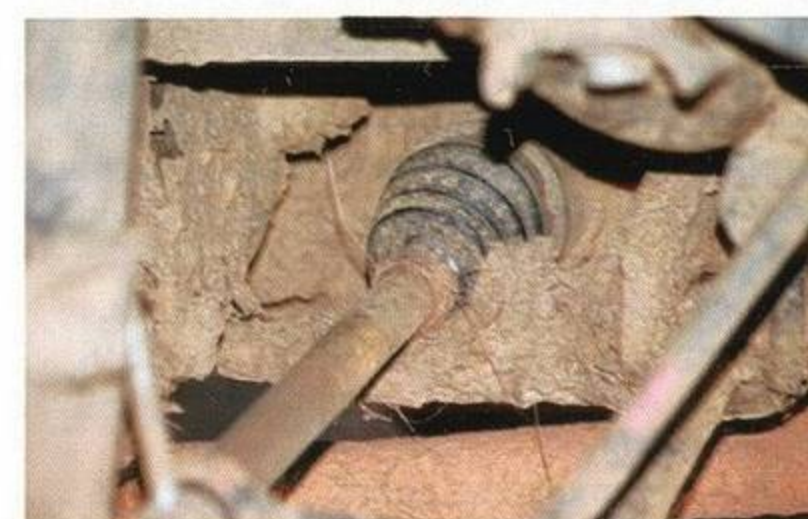
Скапливающаяся на защите Дастера глина, высыхая, угрожает пылинку внутреннего шарнира привода

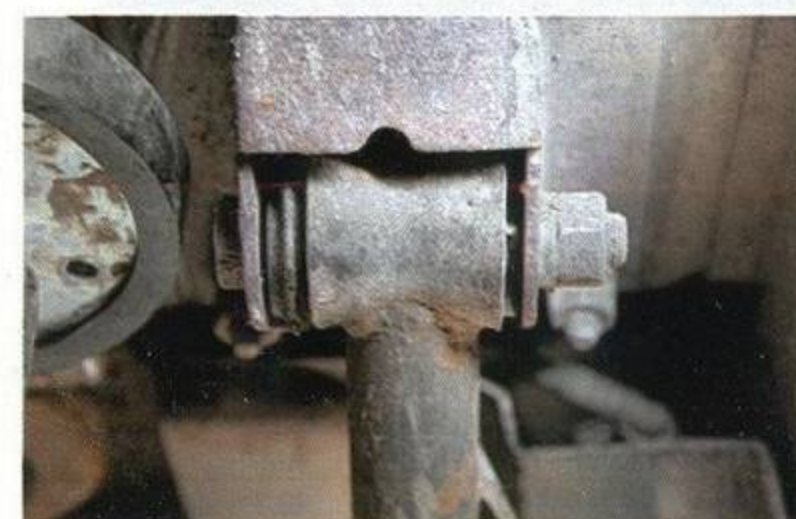
У продольных рычагов задней подвески износились сайлент-блоки — проушина рычага контактирует с кронштейном

Поразила Duster и нивовская хворь задней подвески: износились сайлент-блоки рычагов, кое-где уже случается контакт металла с металлом. А я уж было прочил машинке беспроблемный пробег. Впрочем, не дотянул Duster всего чуток, но от этого даже обиднее — не могу я теперь, не покрывив душой, назвать машину очень надежной.

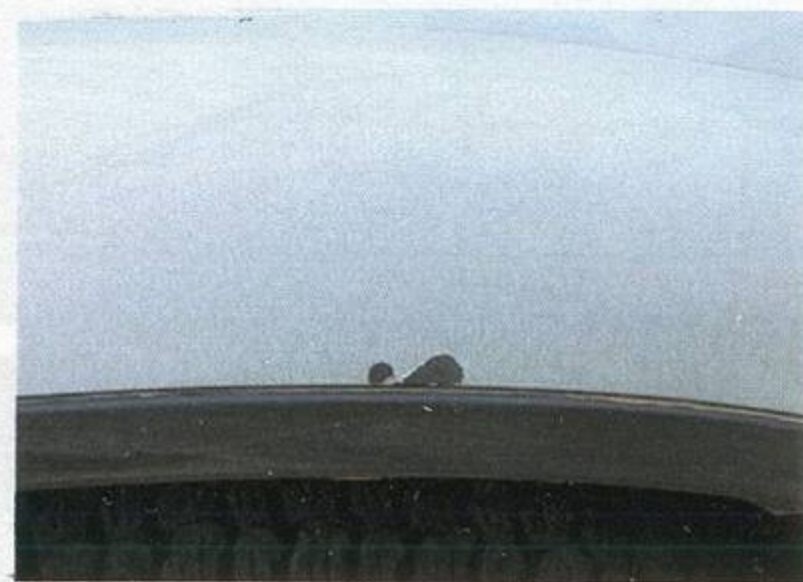
У Нивы с пластиковых накладок колесных арок начала облезать краска

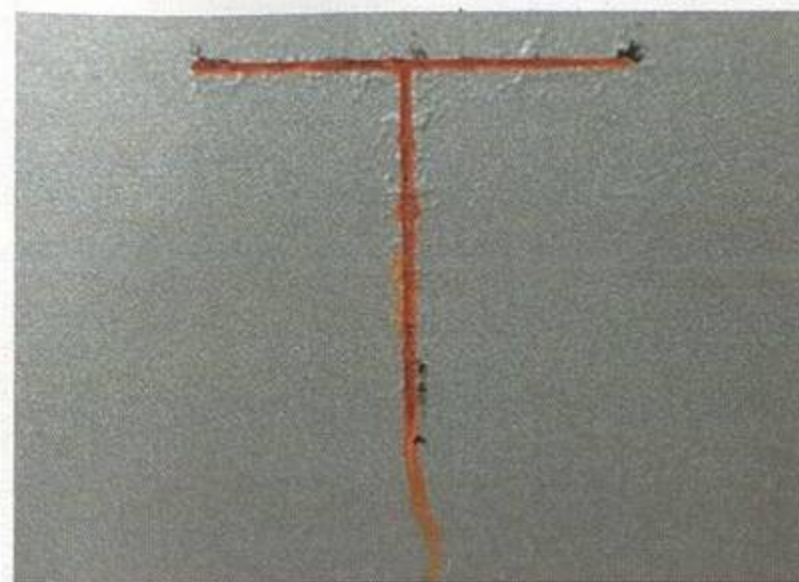
В тарированных надрезах краски на всех кузовных панелях продолжает развиваться коррозия

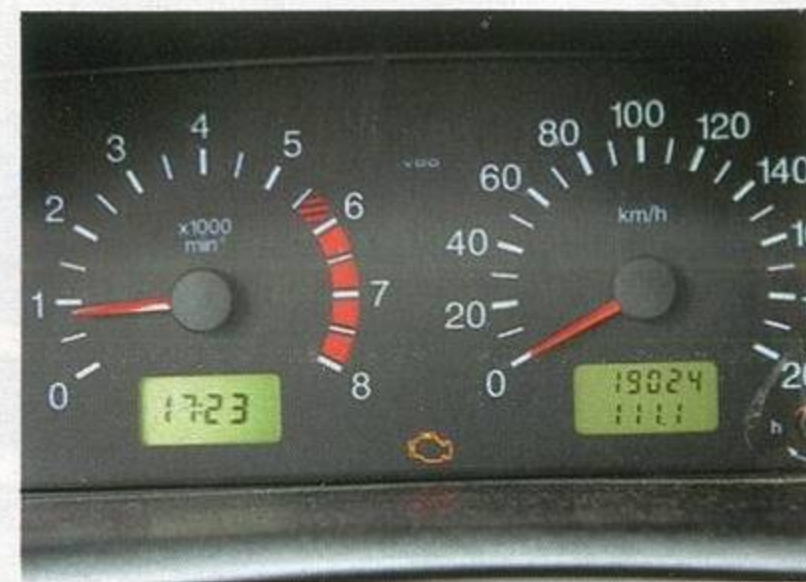
Лампа Check Engine загорелась из-за сбоя в системе нейтрализации выхлопных газов

чили сканер — и «вычислили» ошибку в работе кислородных датчиков. Но — о чудо! — лампа как загорелась, так сама и погасла. Потом, правда, такая «светомузыка» несколько раз включалась вновь — скорее всего, внедорожная сырость сбивает с толку недостаточно защищенную от нее электрику.

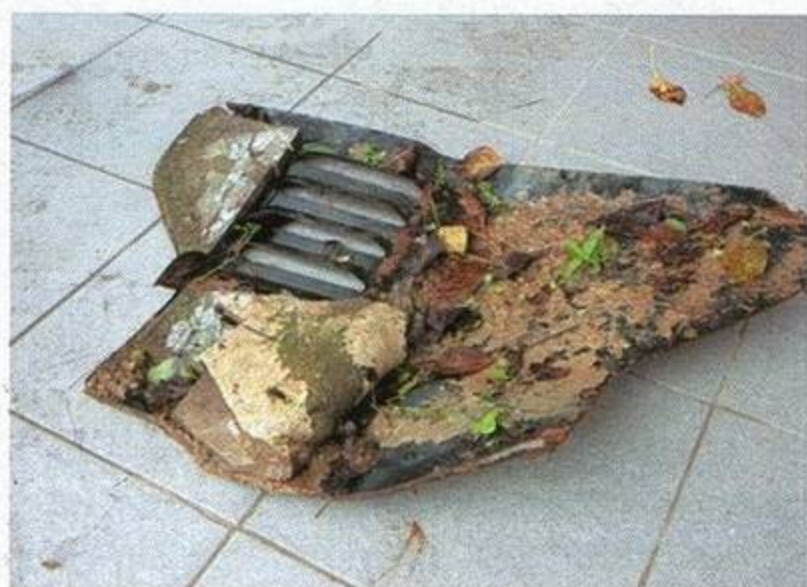
Как и у Лады 4x4 (AP №18, 2010), шумоизоляция на защите моторного отсека быстро приходит в негодность при езде по бездорожью

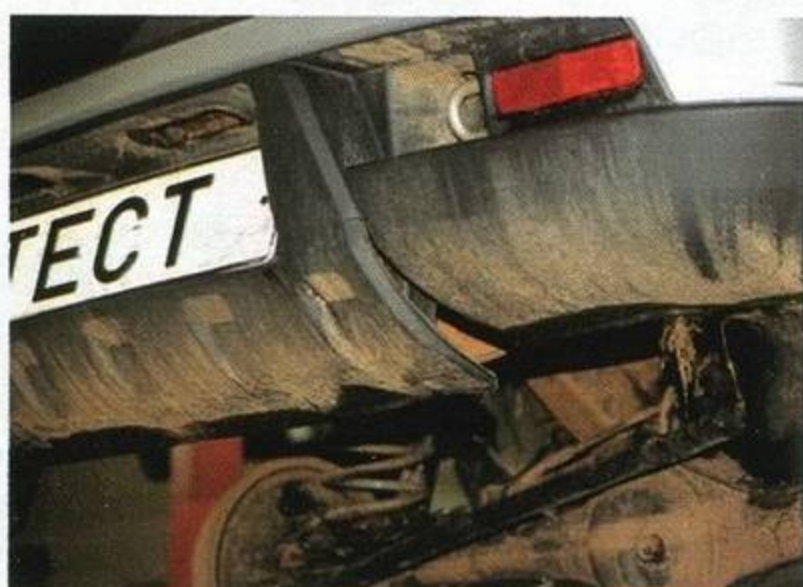
Красивый задний бампер «от Bertone» пал жертвой ограниченного им же угла съезда

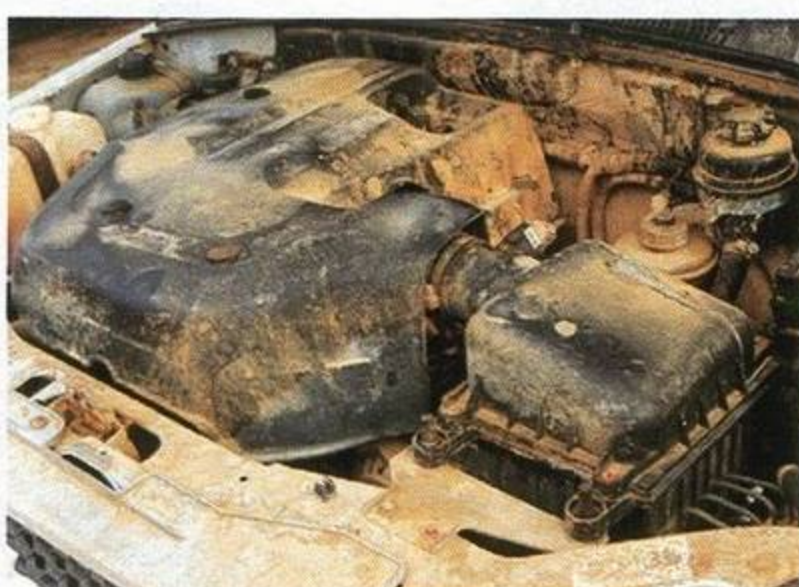
В моторном отсеке Нивы грязи больше, чем у Дастера, а замок капота покрыт ей полностью

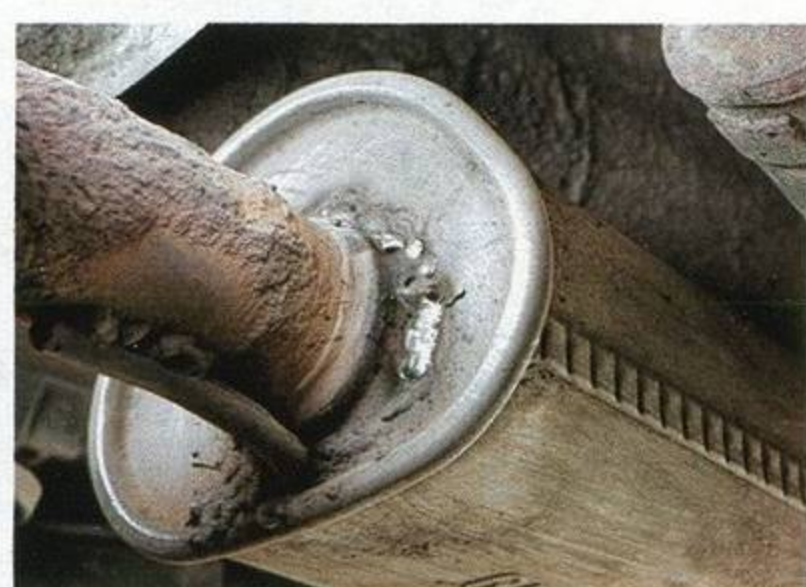
От тряски на Ниве разрушилось соединение выхлопной трубы и корпуса глушителя

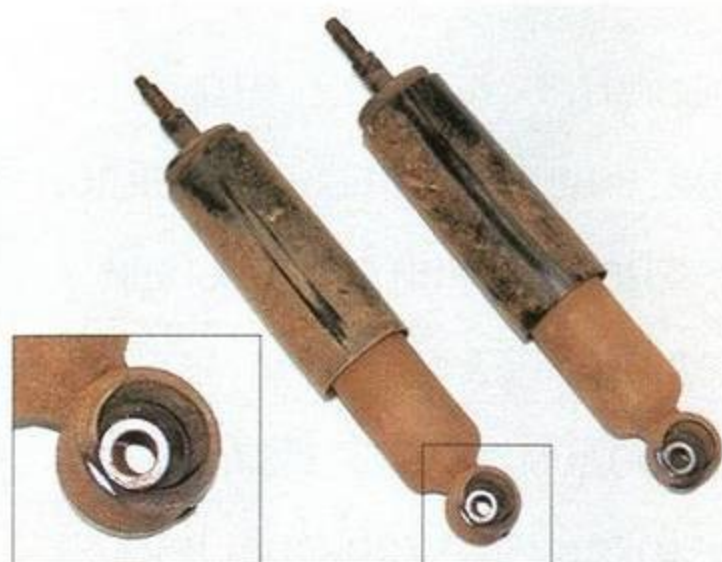
Болезнь передних амортизаторов Нивы — быстрый износ и проворачивание втулок нижних креплений

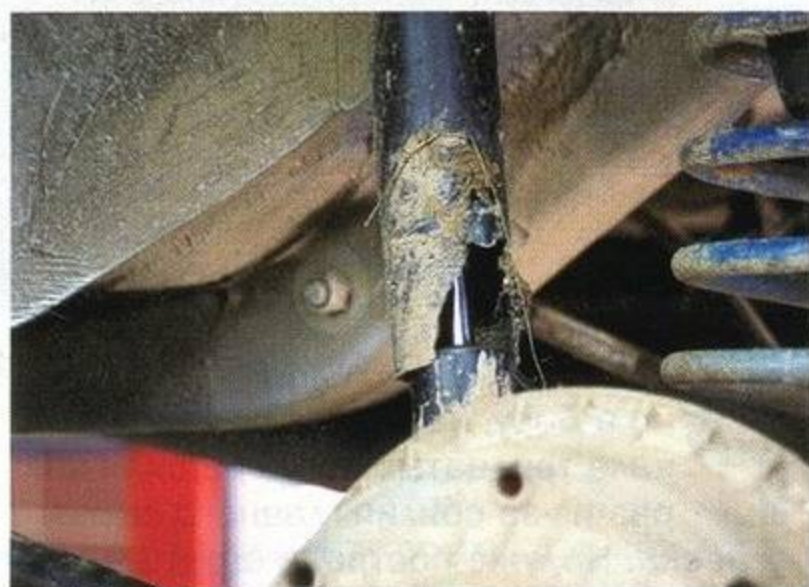
Следите за пластиковыми пыльниками задних амортизаторов Нивы: их легко сломать и на шток будет попадать грязь

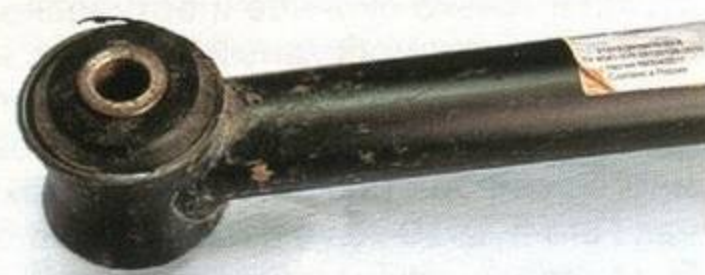
Сайлент-блоки рычагов задней подвески не продержались и 15 тысяч километров — брак!

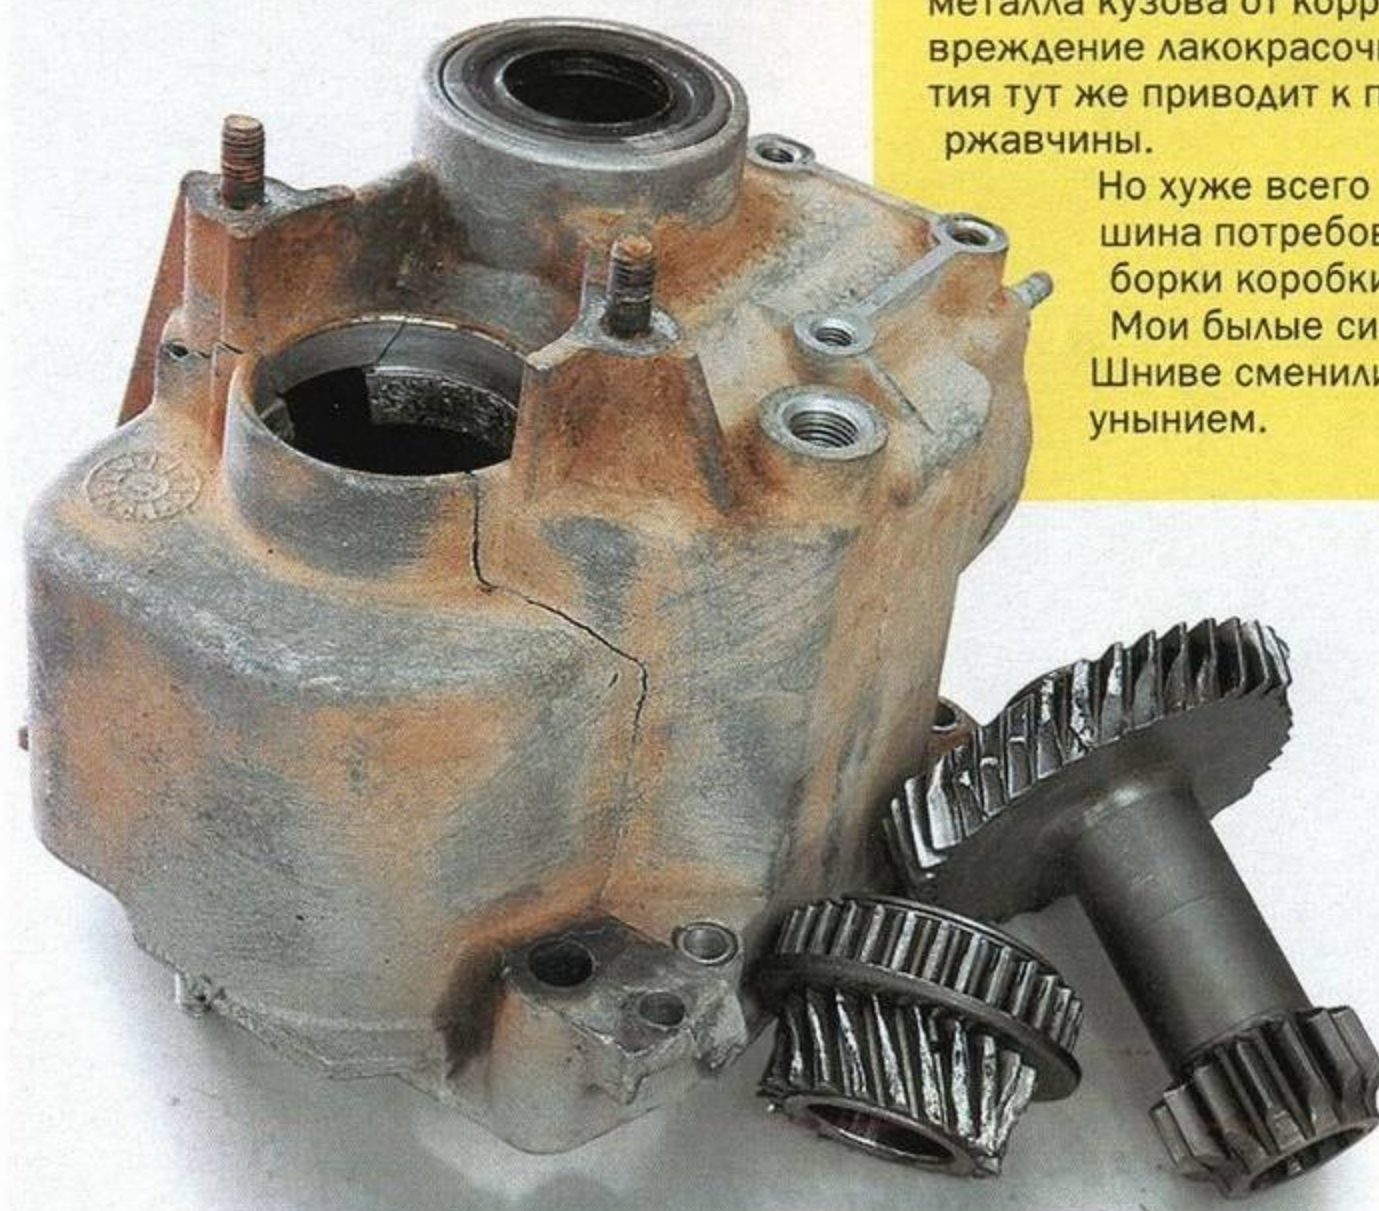
Но еще печальнее то, что загрузка подкосила и трансмиссию Нивы. Сначала, после 16000 км, при переключениях начал похрустывать синхронизатор второй передачи. Еще через три с половиной тысячи километров появился шум при движении на пятой передаче, а по кузову покатались волны трансмиссионной дрожи. Виновника долго искать не пришлось: это промежуточный карданный вал. В его подклинивающем шарнире не оказалось ни капли смазки, а сняв вал, мы обнаружили еще и отвернутую гайку вторичного вала коробки. Гайку затянули, а промвал тут же заменили. Шум поутих, мы успокоились... Но дальше события стали разворачиваться еще стремительнее!

С трудом включив передачу и орошая дорогу последними каплями трансмиссионки, доползаем до подъемника. Вот те на: в задней крышке коробки передач зияет трещина! Как оказалось, ведущая шестерня пятой передачи лишилась части зубьев, они встали враспор — и крышка лопнула.

Треснувшая крышка, изношенные шестерни и синхронизаторы — коробка передач Шеви Нивы не дотянула до конца испытаний, потребовав ремонта через 22 тысячи километров

Благо покупка запчастей проблем не вызвала (кроме крышки и обеих шестерен пятой передачи мы поменяли износившиеся синхронизаторы первой и

второй передач, подшипник вторичного вала и вилки включения первой, второй и пятой передач), но восстановление стоило нам больше восьми тысяч рублей (почти половина цены новой коробки), а самой Ниве — недельного простоя.
