Ты агрегат, Duster!

Из полноприводников, прошедших ресурсные испытания Авторевю, Chevrolet Niva выделилась самым недорогим техобслуживанием, Лада 4x4 — смешной стоимостью восстановления после «страхового» краш-теста, а УАЗ Патриот — нескромным топливным аппетитом и дорогим «послеударным» ремонтом с заменой рамы. А отличился ли чем-нибудь Renault Duster? Еще как!

ТЕСТ НА НАДЕЖНОСТЬ

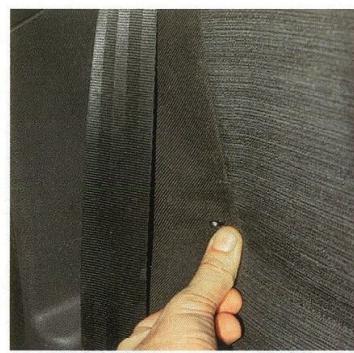
Есть вопросы и к сиденьям. Высаживая из салона три 70-килограммовых водолазных манекена (с ними и еще с 50 кг балласта в багажнике проходит половина испытаний), мы заметили на обивке спинки заднего сиденья две симметричные прорехи, а под ними оказались острые углы металлического каркаса механизма складывания спинки, прорвавшие тоненькую обивку!

Мы попробовали сами вместо манекенов проехать по бездорожью пассажирами на заднем сиденье — и неприятно удивились тому, что на кочках каркас иной раз чувствуется спиной! Как оказалось, мы далеко не единственные, кто столкнулся с прорехами, причем внедорожная раскачка для их появления во все не обязательна: такие же подмечены и в обивке у тех же унифицированных кресел на Renault Sandero, который по-

Острые выпирающие углы механизма складывания спинки проделали дырки в обивке заднего сиденья

сле завершения прошлогодних испытаний остался у одного из сотрудников редакции. В компании Renault проблему признали и сейчас ищут варианты усовершенствования конструкции — в логановском семействе нового поколения она точно будет иной, а пока обивку можно поменять по гарантии.

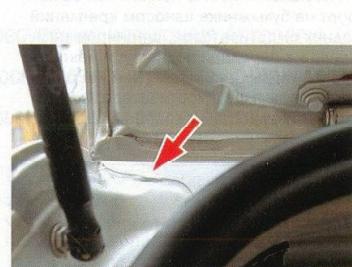
Но самым слабым местом оказался кузов — точнее, его недостаточная жесткость. От перекосов на лобовом стекле под уплотнителем наметилась маленькая трещинка, а вдоль задней части обоих водостоков крыши краска треснула аж на 10 сантиметров в длину!

Для увеличения жесткости кузова внешний шов стыка боковины и крыши (показан стрелкой) с июля увеличен вдвое: с 20 мм до 40 мм

Мы в недоумении обратились в компанию Renault — и вновь были услышаны. Для повышения жесткости кузова завод решился на изменения в технологии его изготовления — и в июле было усилено соединение боковины и крыши: внешний сварной шов в проеме двери багажника удлинен вдвое! Кстати, теперь это одна из верных примет, по которым Дастеры, сходящие сейчас с конвейера АвтоФармоса, можно отличить от румынских собратьев.

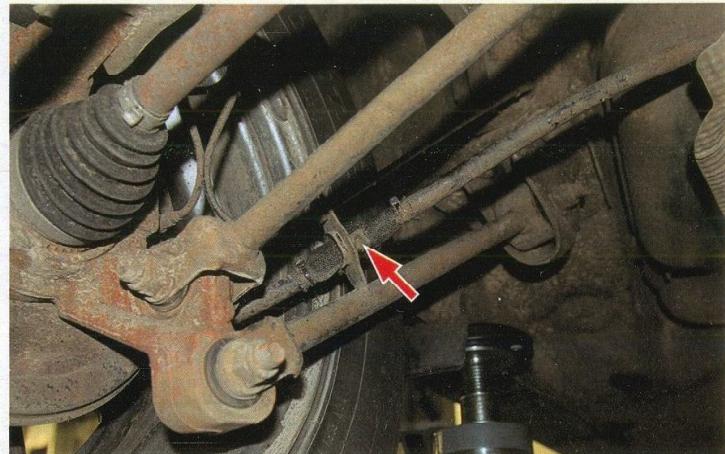
Кстати, для замены задних продольных рычагов Дастера есть еще один повод: в самом начале испытаний, в мае, мы заметили, что оболочка тросов ручного тормоза протирается о собственные кронштейны, приваренные к рычагам. Сообщили об этом на завод — и уже в июле на конвейер пошли новые рычаги с доработанным иначе закрепленным кронштейном. Похвальная оперативность!

Тросы ручного тормоза перетирались о кронштейн (показано стрелкой), но с июля изменилась и форма отверстия в кронштейне, и его положение на рычаге (на нижнем фото)

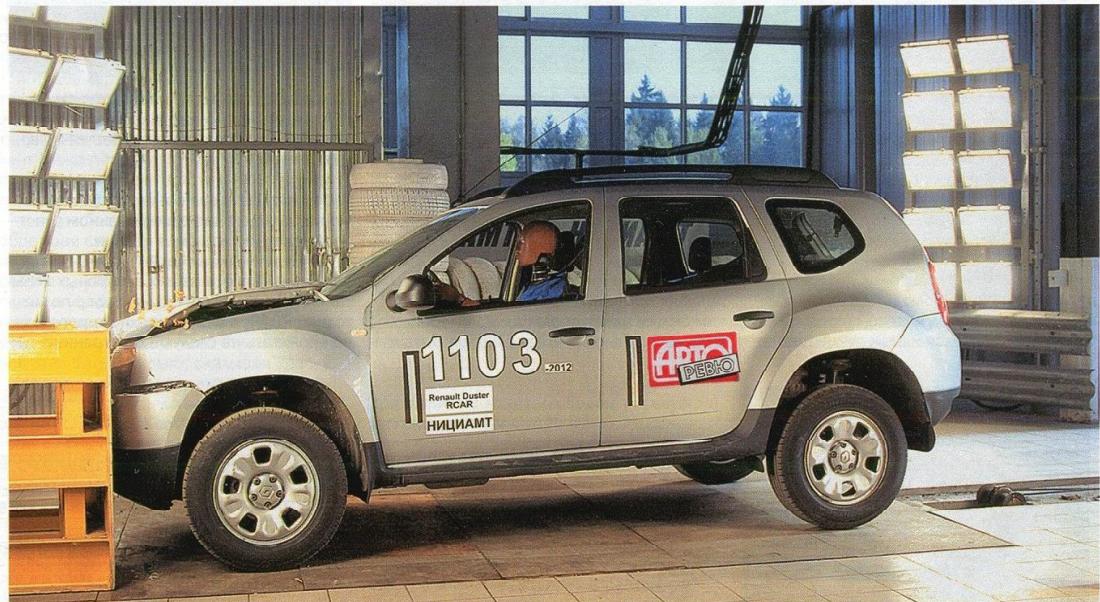
На очереди Renault Duster. Недолгий разбег прерван барьером — и из-под порядком вздыбленного капота вылетает ворох сухих листьев. Вид порванного бампера, разлетевшейся решетки радиатора и сломанной фары после такого удара нам не в новинку, а вот лобовое стекло за всю историю наших испытаний страдает только второй раз. Но если у Фиата Albea в стекле «улетел» манекен, который по недосмотру проводивших эксперимент операторов не был пристегнут ремнем безопасности (AP №21, 2009), то стекло Дастера добил «сыгравший» в момент удара проем — вновь проявилась недостаточная жесткость кузова!

Водительская дверь стала задевать о сместившееся назад левое переднее крыло. Погнув петли своего крепления, покоробленный капот наехал на правое крыло, а то, в свою очередь, смистилось наружу по отношению к плоскости боковины. Такой сдвиг с правой стороны, которая не-посредственно удару не подвергалась, насторожил, а позже, уже на подъемнике в техцентре Авторевю, опасения подтвердились: деформировался подрамник, а передняя часть левого лонжерона стала напоминать букву «S». Соединяющая лонжероны поперечина погнулась настоль-

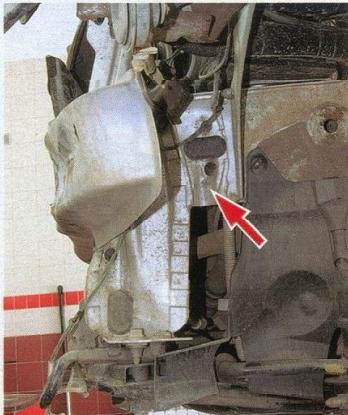
Наиболее неприятные последствия удара — деформация лонжерона (самая крупная складка показана стрелкой) и подрамника силового агрегата

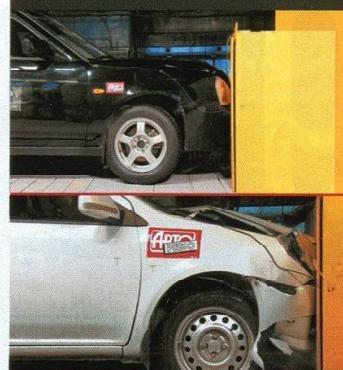
Лада Приора (AP №5, 2009). Пострадали капот, крыло, фара, бампер, погнулись лонжерон и усиленный бампера. Получили повреждения опоры двигателя, кронштейн рычага подвески, а привод колеса вырвало из коробки передач

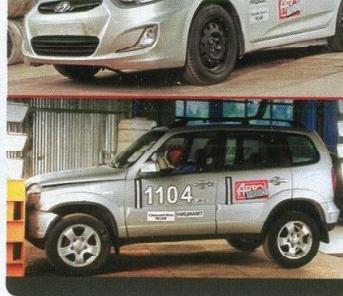
Chevrolet Niva (AP №21, 2012). Деформировались лонжерон, передняя панель, брус под бампером, поперечина, брызговик моторного отсека. Треснул бампер, помяты капот и левое крыло, сломана фара, погнулся конденсатор кондиционера, у радиатора системы охлаждения сломался крепежный штырь
