Дастер, 2.0L, 4x4, АТ – авария дросселя и АКПП

Сергей Федоренко 2015г

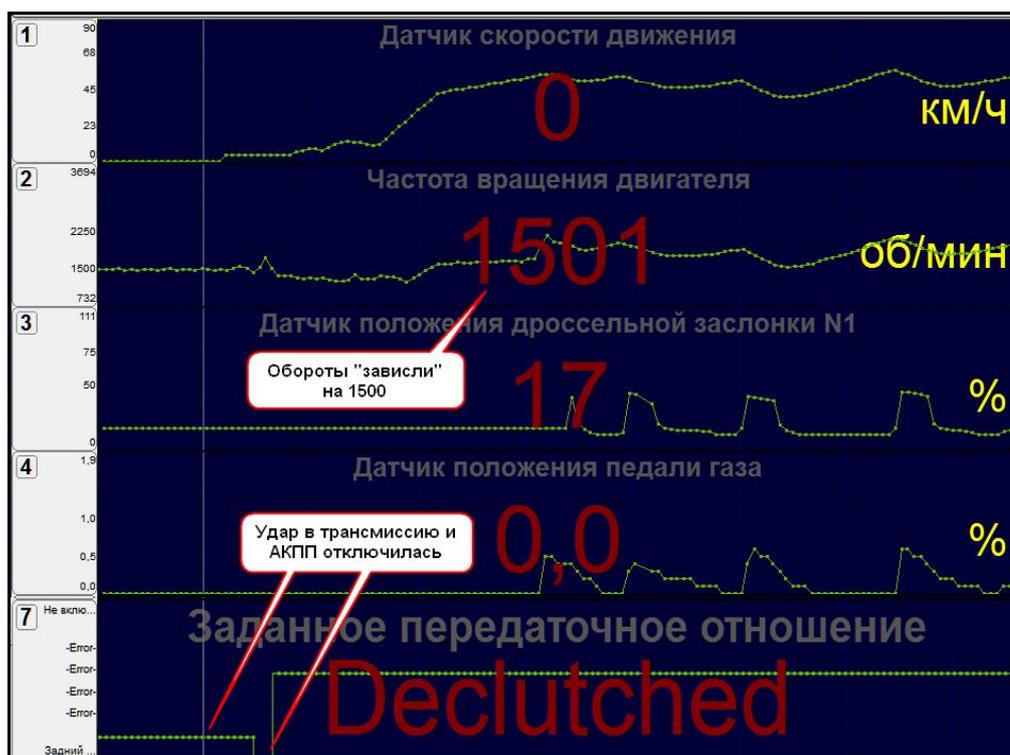
как через некоторое время движения происходил жесткий удар в трансмиссии, автомобиль переставал подчиняться педали газа, обороты зависали в районе 1500 и АКПП отключалась, разрывая связь двигателя с трансмиссией, на панели загорался чек. Перезапуск двигателя не помогает, нормальная работа восстанавливалась только после снятия клеммы с АКБ. Сканер фиксировал ряд ошибок в моторном блоке и блоке АКПП:

Акт результатов проверки состояния автомобиля		
24 - 22.06.2014 13:55:57		
Ф И О владельца		
Телефон		
Марка	RENAULT	
Модель	DUSTER	
Год	Все годы	
Гос. номер		
VIN		
Пробег	0 km	
Ф И О мастера		
Engine		
Данные DTC		
Коды неисправностей		
Код	Описание	Статус
DF091 [1.DEF]	Информация о скорости движения (сигнал вне верхнего предела)	Текущая
DF1017 [1.DEF]	Электронный блок управления (ECU) (внутренний сбой)	Текущая
DF1017 [2.DEF]	Электронный блок управления (ECU) (внутренний сбой)	Текущая

Акт результатов проверки состояния автомобиля		
24 - 22.06.2014 13:55:57		
Ф И О владельца		
Телефон		
Марка	RENAULT	
Модель	DUSTER	
Год	Все годы	
Гос. номер		
VIN		
Пробег	0 km	
Ф И О мастера		
Transaxle		
Данные DTC		
Коды неисправностей		
Код	Описание	Статус
DF109 [1.DEF]	Engine torque multiplexed information (multiplexed frames missing or invalid values (fault on the computer producing the signal or CAN connection fault)	Текущая; Сохраненная

Так это смотрится в сканере

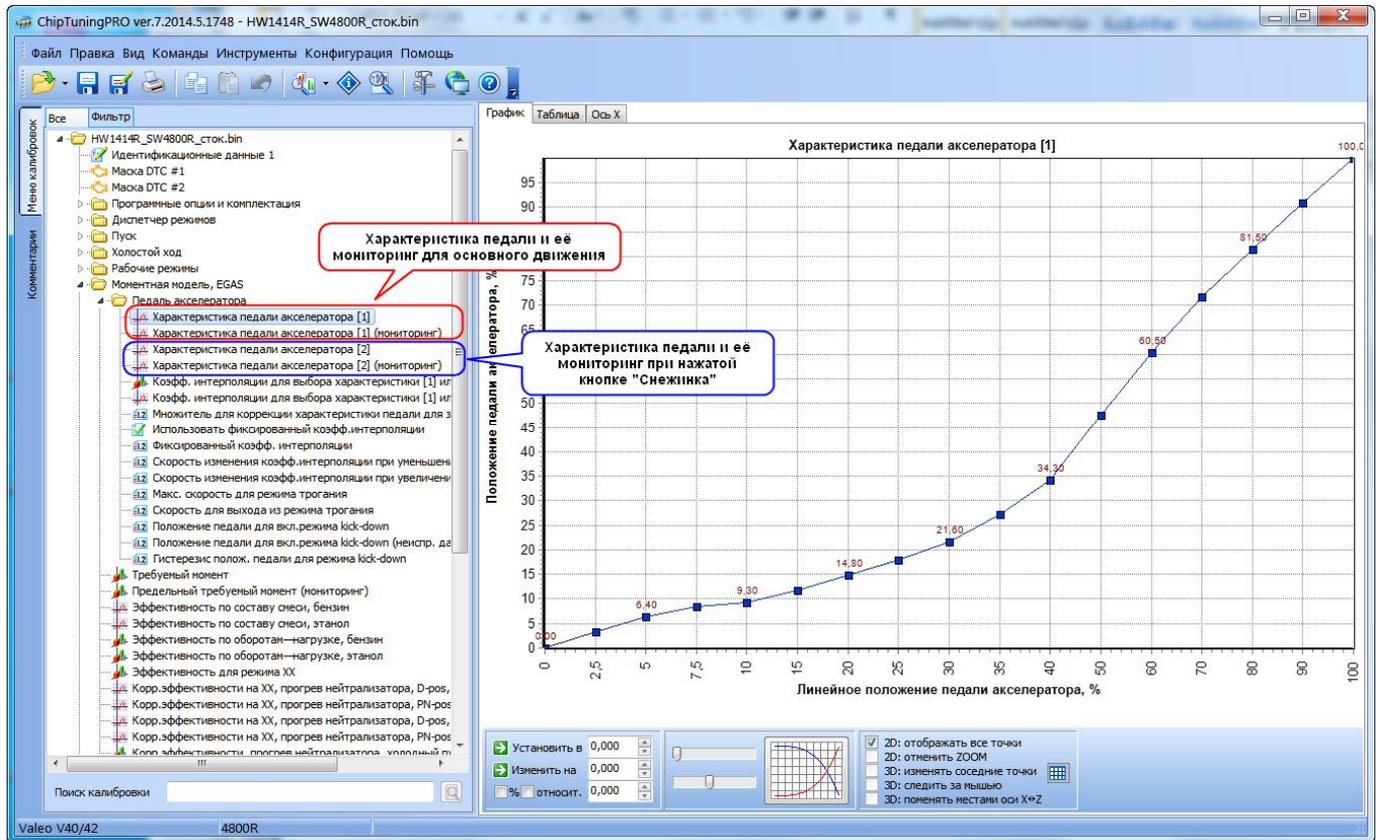
Решение лежит на поверхности и очень удивительно – почему ее не устраняют до сих пор. Это банальное рассогласование характеристики педали газа и её мониторинга
