# ТЕСТ НА НАДЕЖНОСТЬ

### Renault Duster

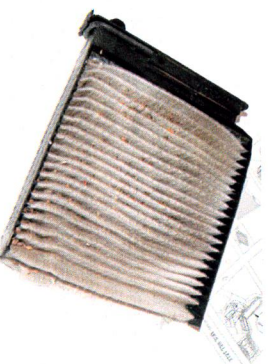
Салонный фильтр Дастера за несколько секунд легко поменяет каждый. После 12 тысяч километров пробега он оставался вполне работоспособным
