# Грязные танцы

До окончания ресурсных испытаний им осталось всего ничего, но главное — груженные водоналивными манекенами и балластом Chevrolet Niva и Renault Duster преодолели сотни километров настоящего бездорожья. Пару лет назад его же месили УАЗ Патриот и Лада 4x4 — и начали буквально рассыпаться на глазах (АР №18 и 22, 2010). Не надорвались ли наши нынешние подопечные?

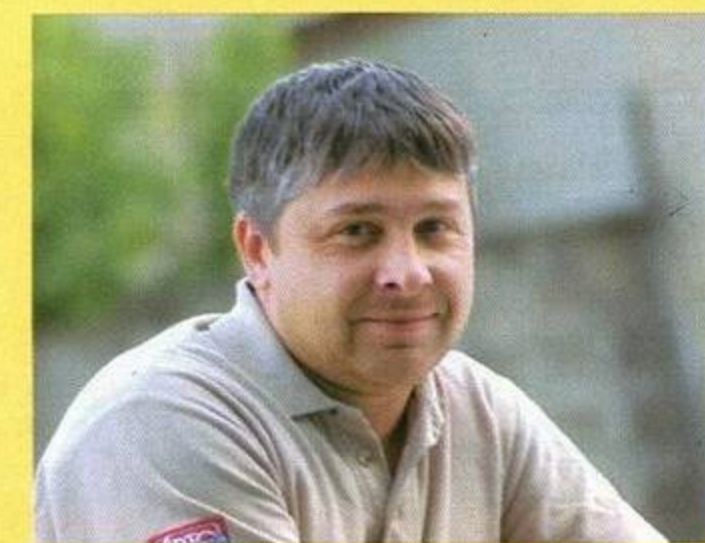
Когда шеф сказал, что на «тяжелые грунты» пойдет не только Нива, но и Duster, мне эту машину стало жалко: казалось, что Duster вчистую проиграет, не его это дело... А Duster справился — да так, что нам и буксировочный трос ни разу разматывать не пришлось! Теперь я могу смело сказать, что по проходимости Duster заткнет за пояс немало более дорогих и серьезных на вид кроссоверов.

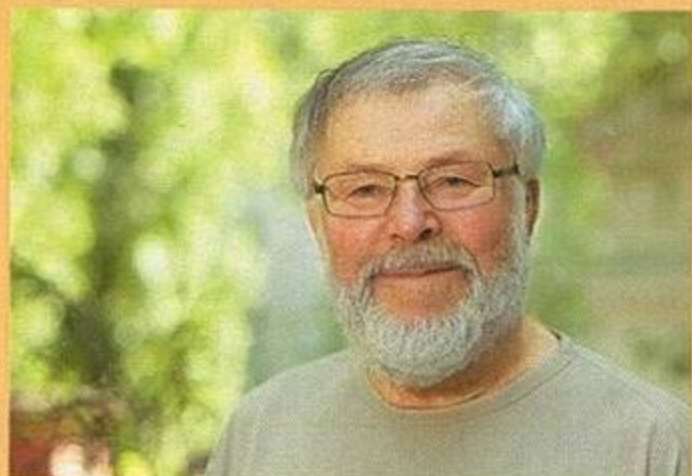
К осени Шеви Нива стала все чаще в тепло мастерской проситься. Только выпихнешь ее на дорогу, рук омыть не успеешь, а она уж опять у порога. Сайлент-блоки передних амортизаторов я, пожалуй, теперь и с закрытыми глазами поменяю. А когда полка на стеллаже стала прогибаться под тяжестью «павших» деталей, я решил на вмешательство в конструкцию: поставил вперед вазовские же втулки от задних амортизаторов. И вот уже две недели как держатся, прямо-таки рекорд!

Тяги заднего моста, хотя и не так стремительно, но тоже приходят в упадок. Меняю.

А вот разрушения коробки передач, честно говоря, я не ждал. Была надежда, что обойдется затяжкой отвернувшейся гайки вторичного вала, ведь шум после этого утих. Ан нет. Хорошо хоть, запчасти есть, да и стоят недорого.

Поразила Duster и нивовская хворь задней подвески: износились сайлент-блоки рычагов, кое-где уже случается контакт металла с металлом. А я уж было прочил машинке беспроблемный пробег. Впрочем, не дотянул Duster всего чуток, но от этого даже обиднее — не могу я теперь, не покрывив душой, назвать машину очень надежной.

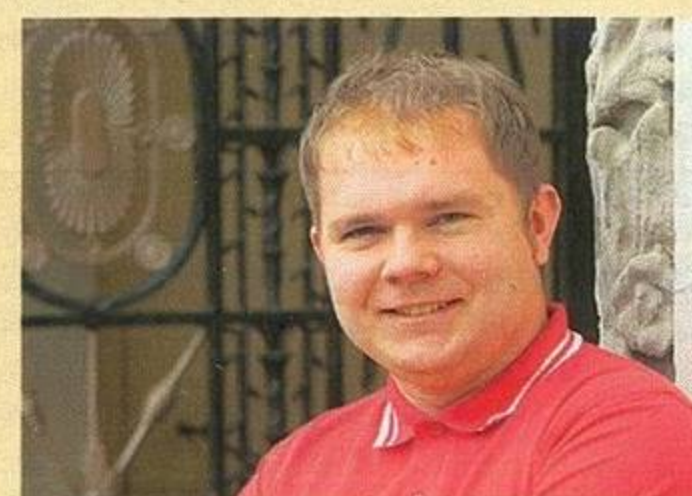
Как мне нравилась Шеви Нива, пока она была новой! Но стоило появиться люфтам в трансмиссии и разболтаться подвеске, как машина превратилась в «классическую» Ниву тридцатилетней давности. При каждом переключении чувствуешь, как в трансмиссии выбираются зазоры, мешая продолжить движение. Именно что движение, а не ускорение — о нем в современном понимании с древним жигулевским мотором можно забыть, а с полной нагрузкой Нива может сравниться по динамике разве что с перегруженной Газелью. На асфальте Шеви Нива утомляет!

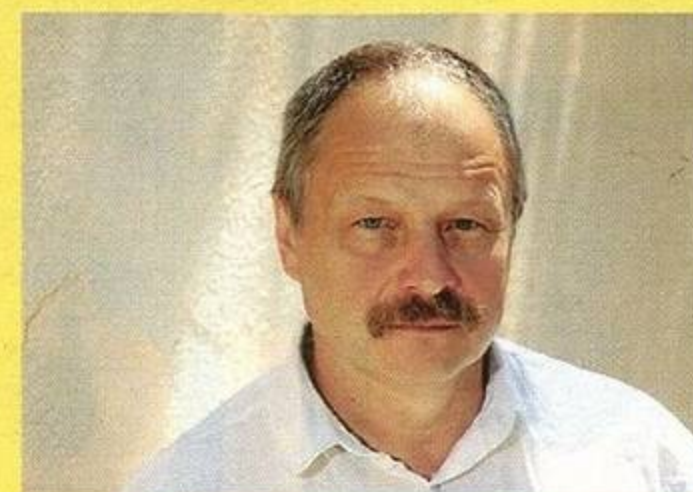
В списке возможного оснащения Шевроле Нивы не хватает самой малости — нормального двигателя. Как же тяжело немоному «старичку» вращать широкие колеса, а тут еще добавились насос гидроусилителя, компрессор кондиционера... Остается мириться с тем, что не едешь, как хочешь, а катишься, как можется Ниве. А ей, судя по гулу двигателя при нажатии на педаль акселератора и вою раздатки во всем диапазоне скоростей, совсем не можется.

Огорчает отсутствие защиты металла кузова от коррозии: повреждение лакокрасочного покрытия тут же приводит к появлению ржавчины.
