Ты агрегат, Duster!

Из полноприводников, прошедших ресурсные испытания Авторевю, Chevrolet Niva выделилась самым недорогим техобслуживанием, Лада 4x4 — смешной стоимостью восстановления после «страхового» краш-теста, а УАЗ Патриот — нескромным топливным аппетитом и дорогим «послеударным» ремонтом с заменой рамы. А отличился ли чем-нибудь Renault Duster? Еще как!

ТЕСТ НА НАДЕЖНОСТЬ

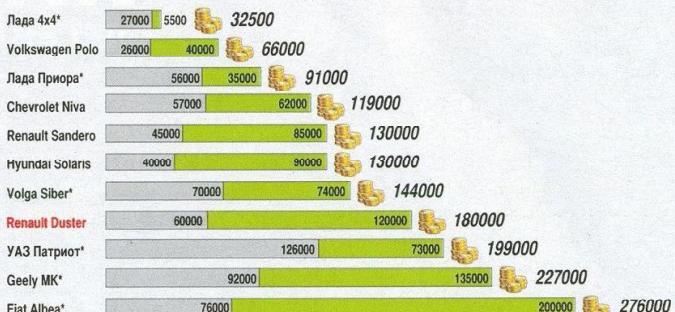
У официальных дилеров

Зажатые передней поперечиной радиаторы, покореженные верхняя панель, левые брызговик моторного отсека и крыло... Все то же самое, только с меньшей степенью деформации после аналогичного удара мы наблюдали и у Renault Sandero

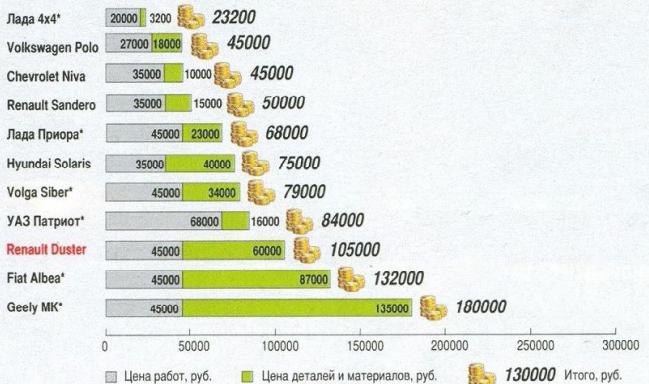
В универсальных автосервисах

Ремонт в официальных сервисах дорог из-за большого количества поврежденных крупных и мелких деталей
